2021年6月21日

日本メドトロニック株式会社
カーディアックサージェリー&アオルティック

ENDURANT II ステンントグラフトシステム に関するお知らせ

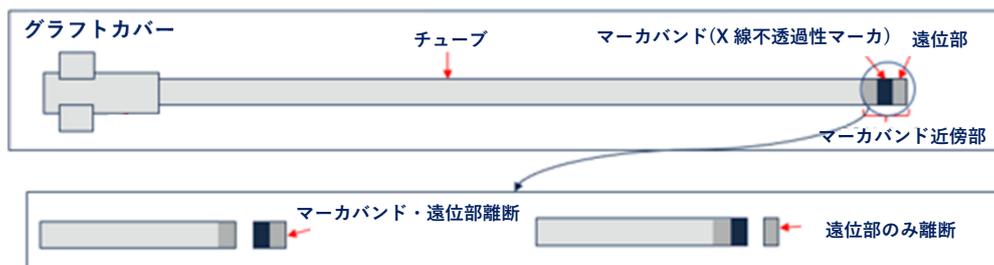
この度、ENDURANT II ステンントグラフトシステム（医療機器承認番号：22400BZX00396000）（以下、「当該品」という）において市販後の不具合報告として、当該品のデリバリーシステムの構成部品であるグラフトカバーのマーカバンド（X線不透過性マーカ）近傍部（図1参照）が、ステントグラフト展開中に離断した事例が報告されました。2021年6月9日時点、全世界において同一ロットのグラフトカバーで製造された製品で2件発生し、いずれの症例もデリバリーシステム抜去困難による外科手術移行後、患者様は術中に死亡に至りました。手技中にマーカバンド近傍部の離断が発生した場合、スーパーリーナルステントの展開が困難となることで、ステントグラフトの展開が不十分になり、デリバリーシステムの抜去ができなくなります。その結果、外科手術によるステントグラフトおよびデリバリーシステムの摘出につながるおそれがあります。本事象が発生したグラフトカバーと同一ロットで製造された当該品において、同様の事象が発生する可能性が否定できませんが、日本国内においては弊社内での記録確認により全ての対象製品（出荷時期：2019年10月15日～2020年2月14日の10本）が植え込み済みであることを確認しております。

図1 デリバリーシステムのグラフトカバーの構造および報告されたマーカバンド近傍部の離断位置

弊社内での記録確認により全ての対象製品が植え込み済みであることは確認しておりますが、万が一貴院に未使用の当該製品がある場合は、誤って使用されることのないよう隔離していただきますようお願い申し上げます。該当する製品の取扱い並びに代替品等につきましては弊社営業担当にご確認ください。
