**ゴア®CTAG 胸部大動脈ステントグラフトシステム**  
**(ゴア®TAG®コンフォーマブル胸部大動脈ステントグラフト アクティブコントロールシステム)**  
**カテーテル抜去困難に関する安全性情報**

**事象概要 : デリバリーカテーテル抜去困難**

事象番号 : 2017233.09/09/2020.002-C

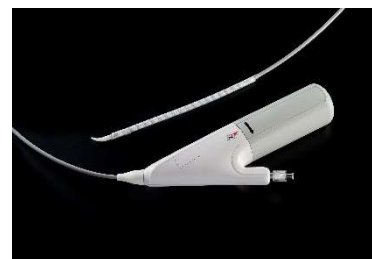
ゴア®CTAG 胸部大動脈ステントグラフトシステム  
(ゴア®TAG®コンフォーマブル胸部大動脈ステント  
グラフト アクティブコントロールシステム)
